云南省马关县新寨山洪沟治理工程

# 水土保持方案报告表

项目名称：云南省马关县新寨山洪沟治理工程

编制单位：云南万川科技有限公司

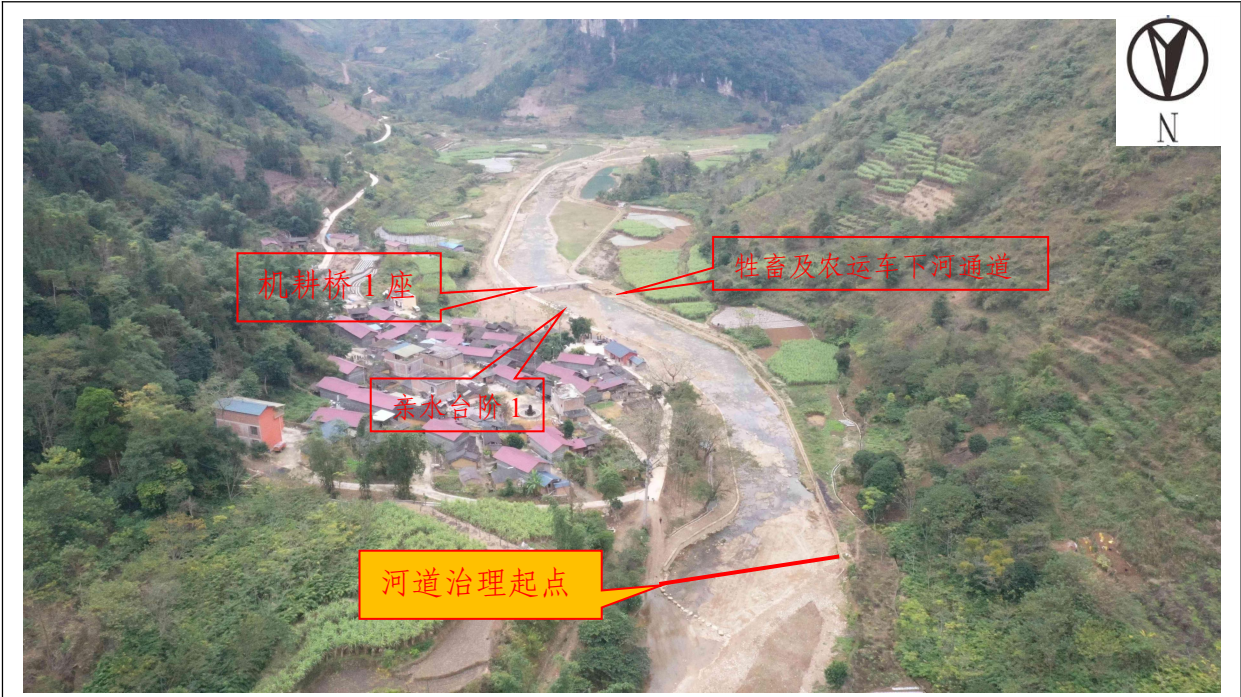
河道治理现状 1（2023.1）

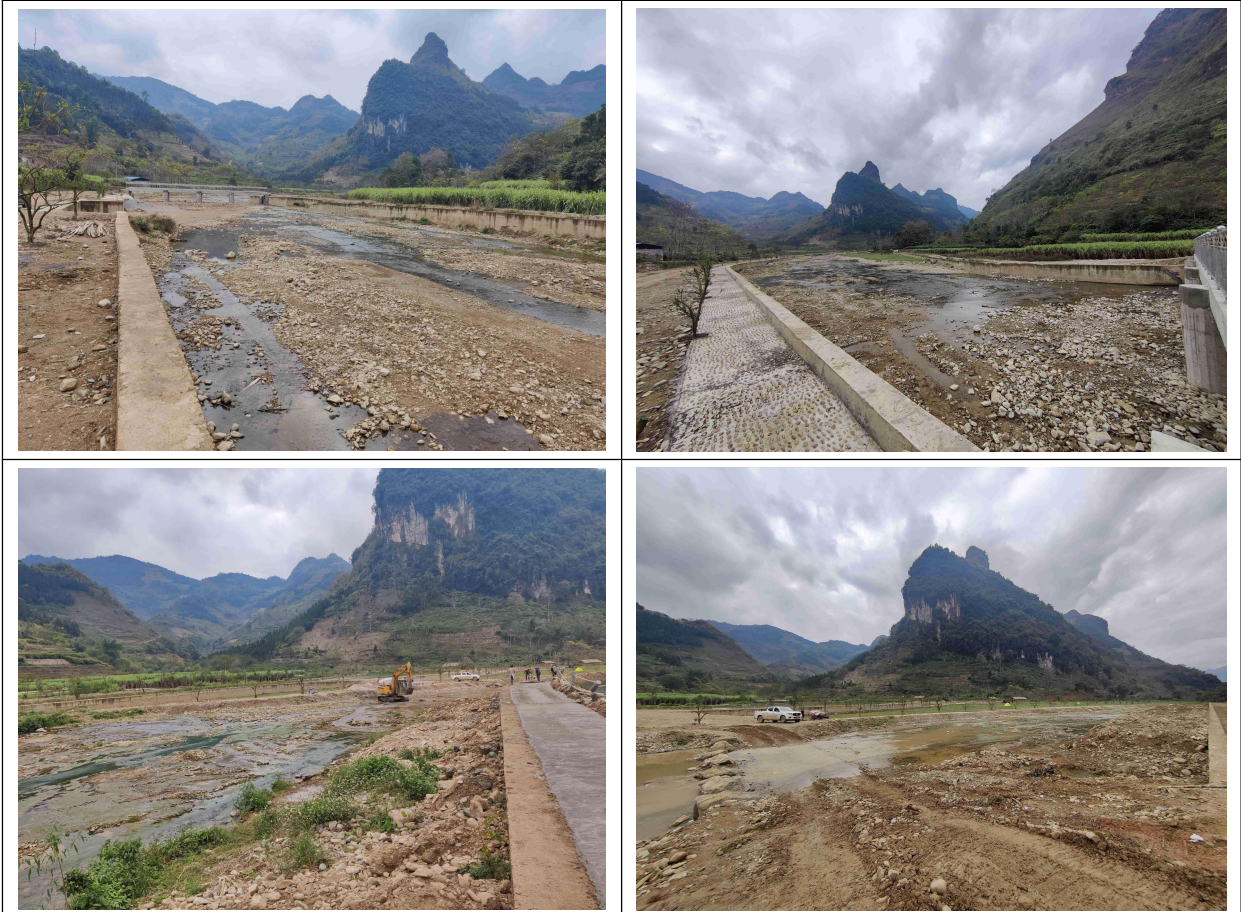
河道内部现状（2023.1）

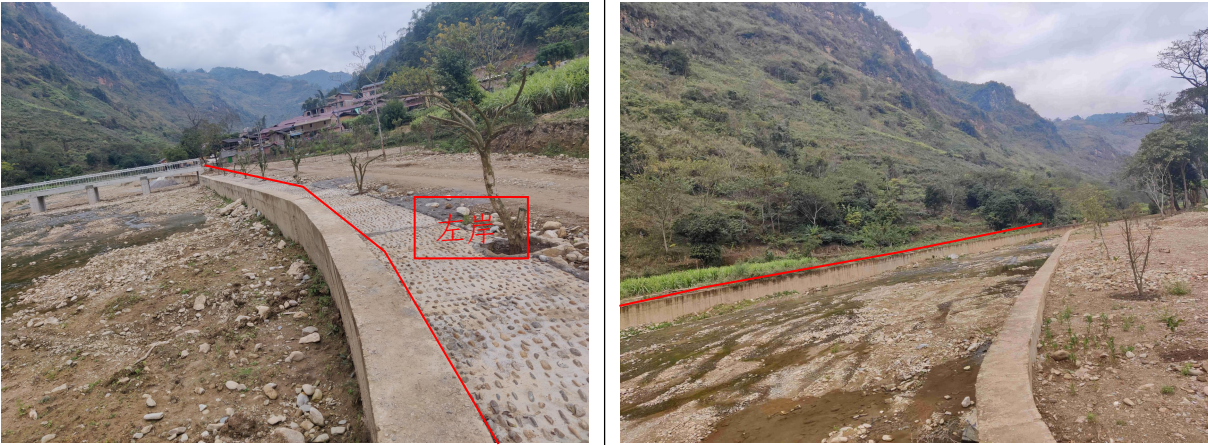
| 新建河堤现状（2023.1） | |

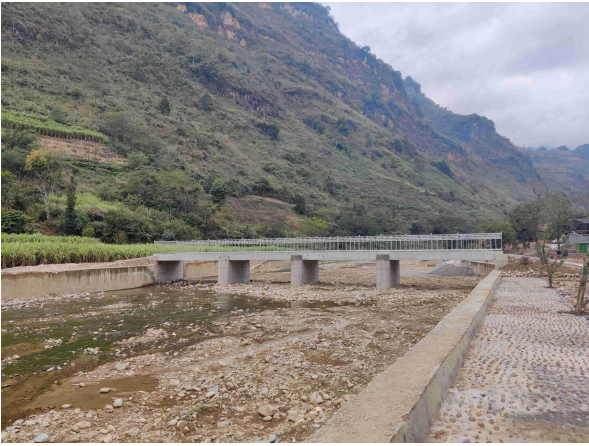
| 新建机耕桥现状（2023.1） | 混凝土路面铺设（2023.1） |

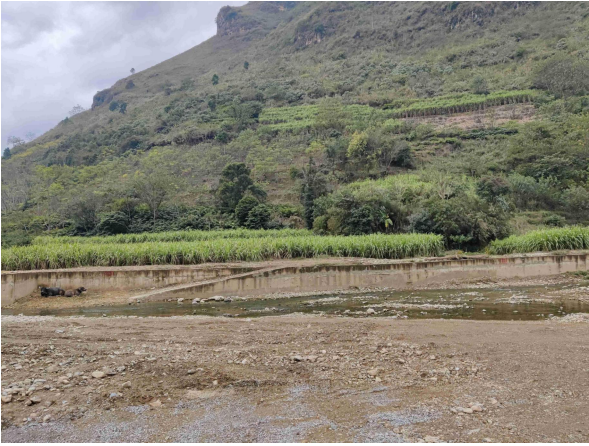
| 新建牲畜及农运车下河通道现状（2023.1） | 新建亲水台阶现状（2023.1） |

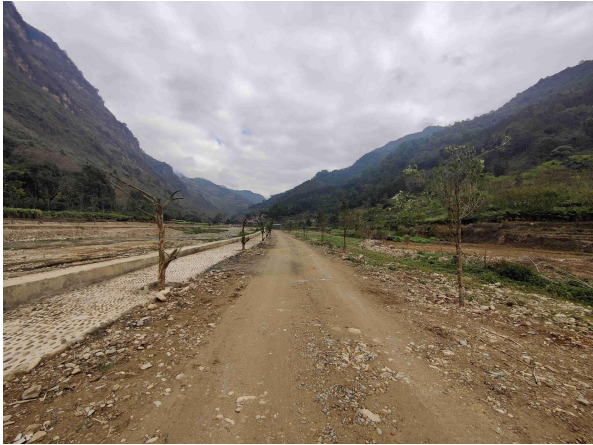
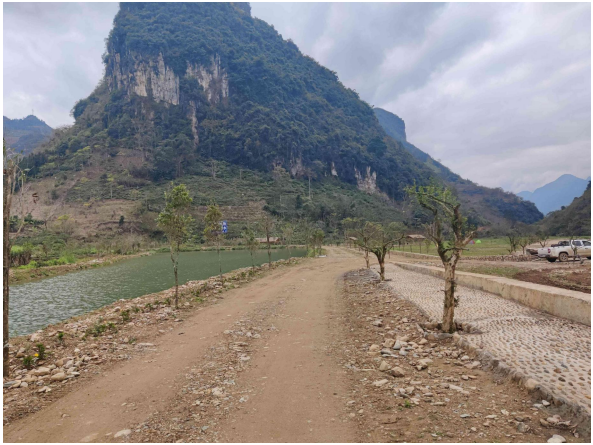
| 左岸施工便道现状（2023.1） | |

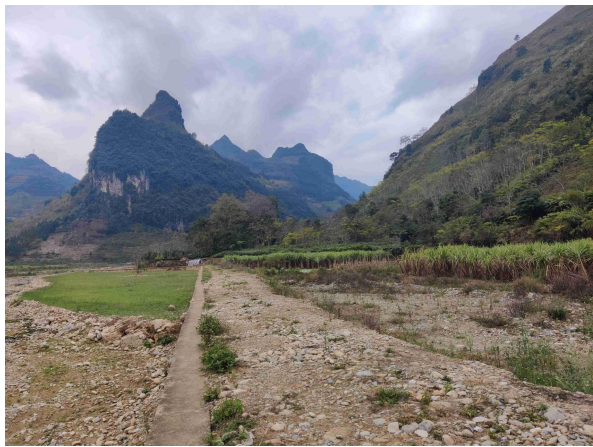
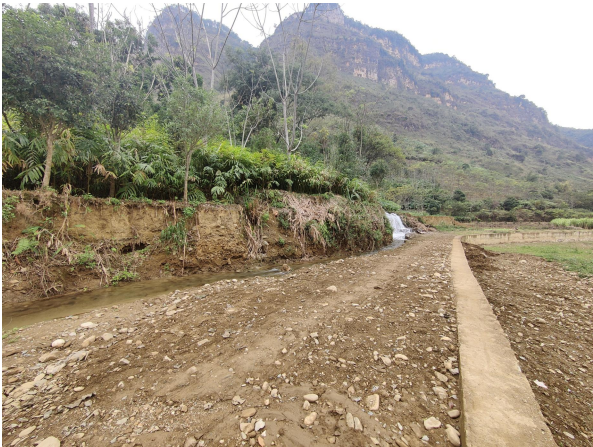
| 右岸施工便道现状（2023.1） | |

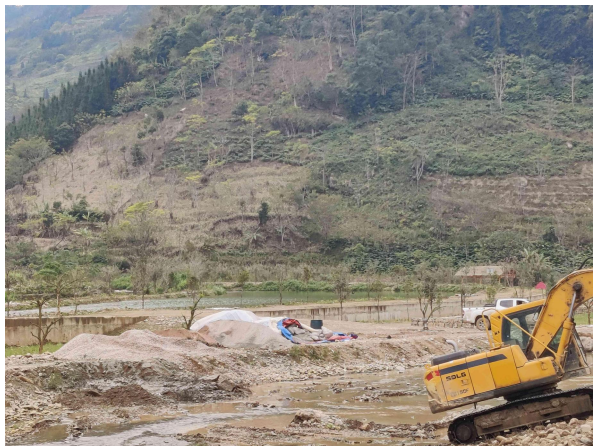
| 场地内砂石料堆放现状（2023.1） | 河道内部施工扰动现状（2023.1） |

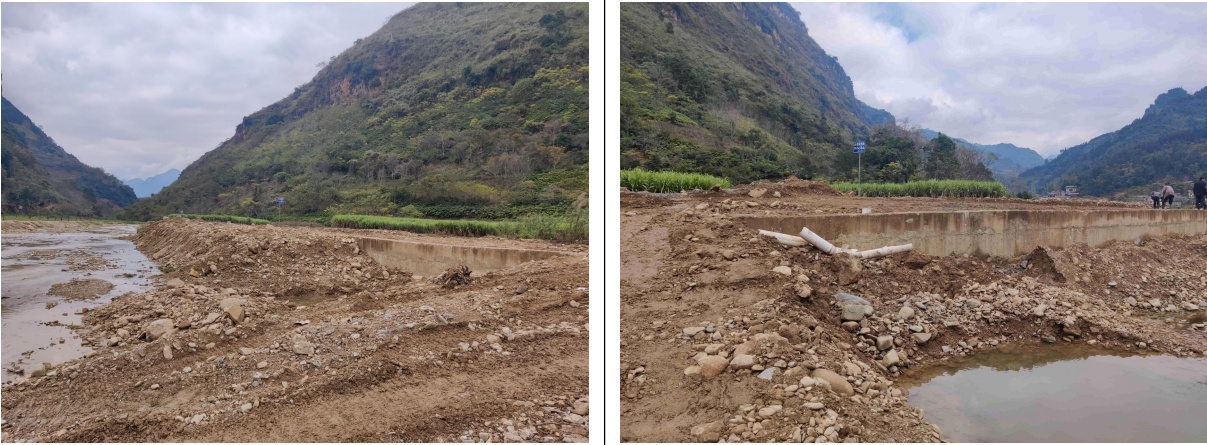
| 河道内部施工扰动现状（2023.1） | |

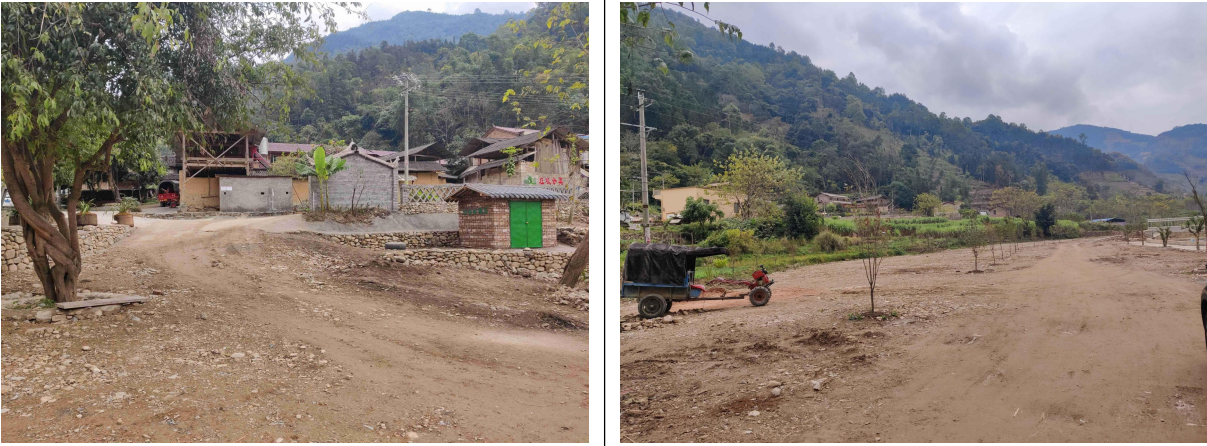
| 施工出入口现状（2023.1） | |
