烟花爆竹仓库建设项目

# 水土保持方案报告表

报批单位: 广南瑞祥烟花爆竹经营有限责任公司

编制单位: 云南万川科技有限公司

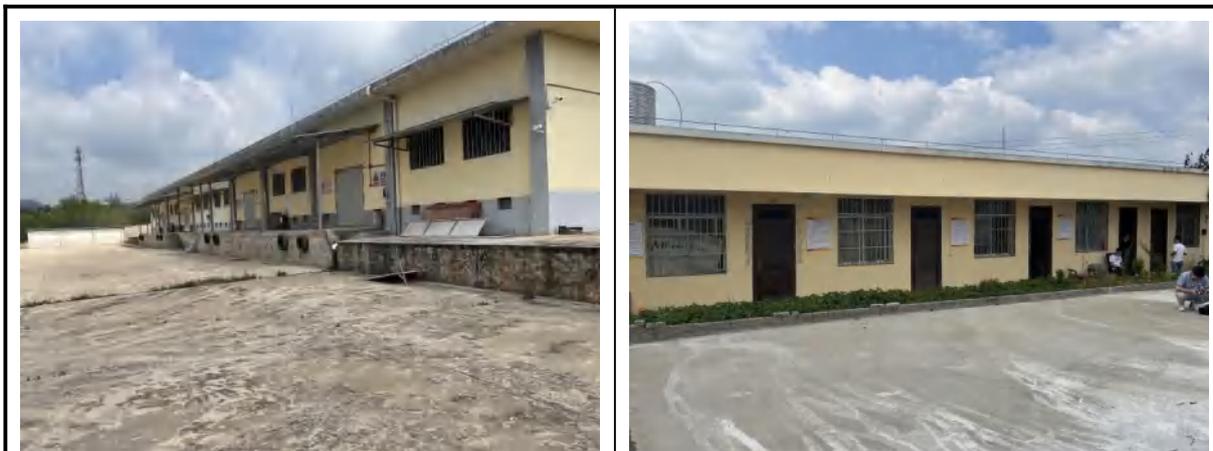
项目区建构筑物区现状（2022.05）

项目区目前地表为建构筑物、硬化、绿化所覆盖，建筑物、硬化覆盖区域不再发生水土流失，且道路及硬化区排水沟、浆砌石挡墙等水土保持措施运行良好。绿化覆盖区域为景观绿化，植被盖度大于 0.9，水土流失轻微，水土保持总体较好，因建设造成的水土流失都已得到控制。

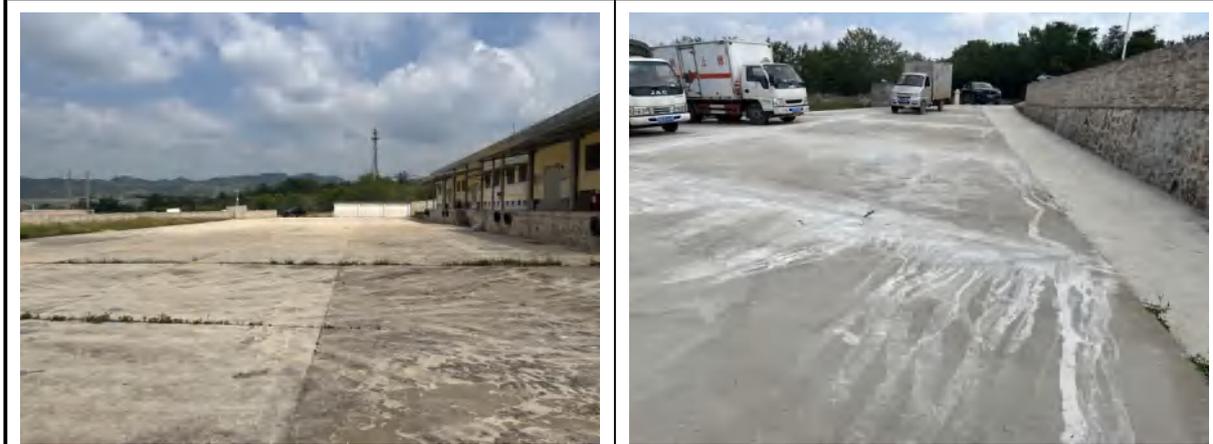
项目区道路硬化区现状（2022.05）

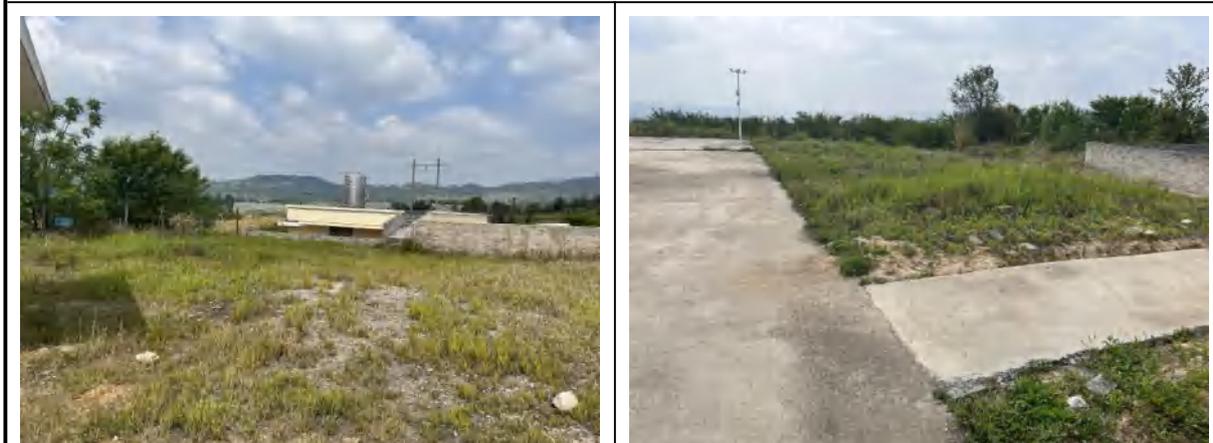
项目区景观绿化区现状（2022.05）

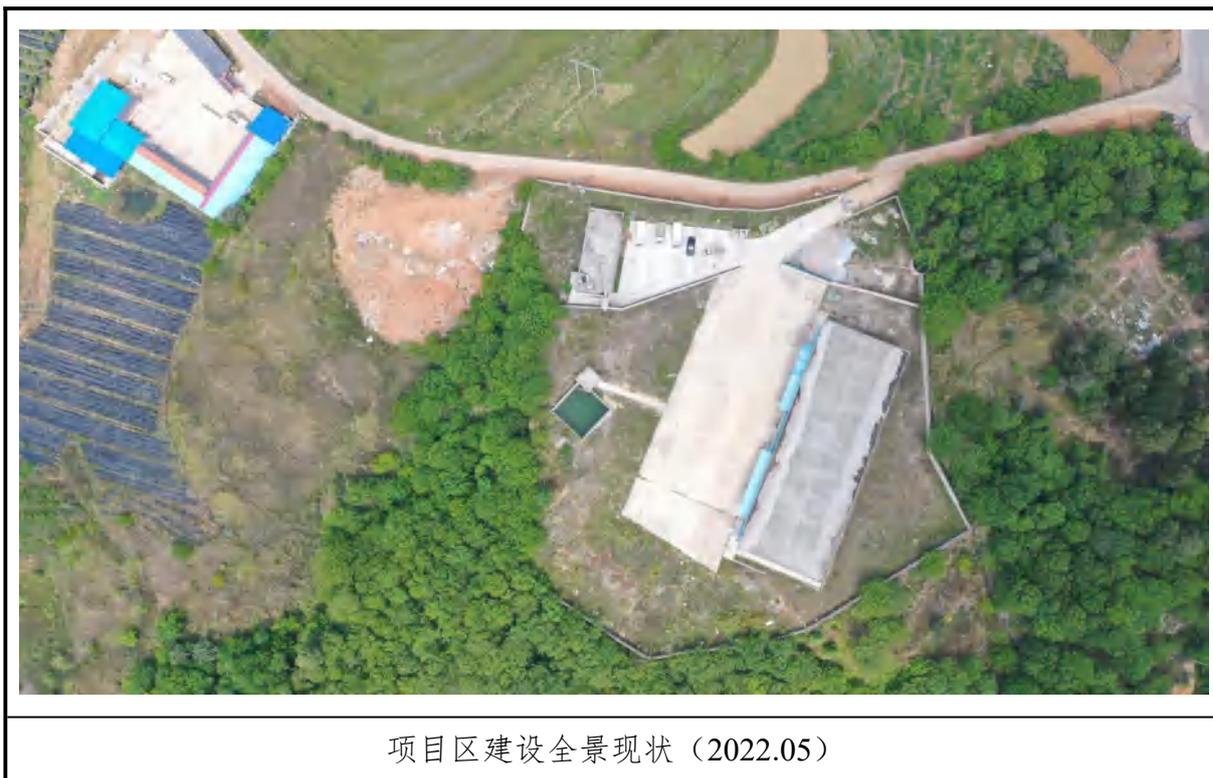
项目区建设全景现状（2022.05）

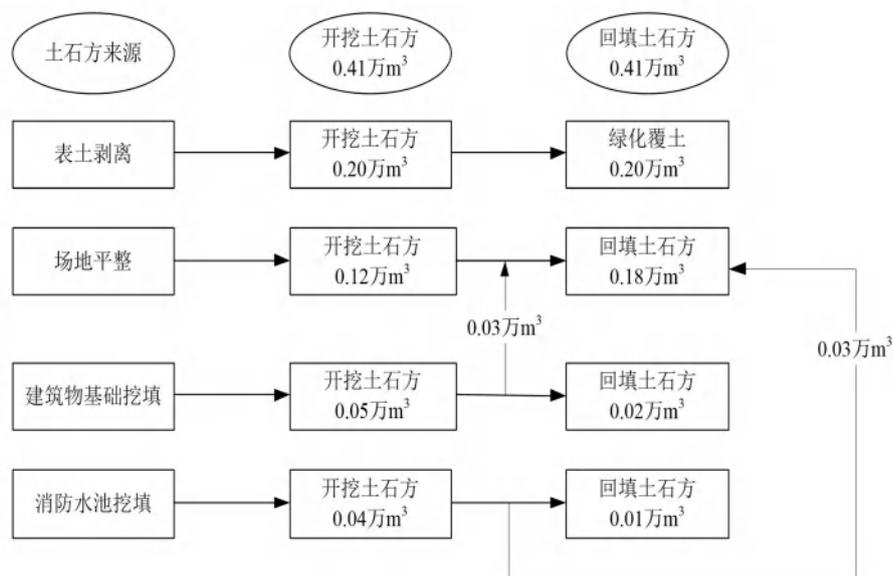
图 1-1 土石方平衡及流向框图

综上所述，本项目建设开挖产生土石方总量 0.41 万 m<sup>3</sup>，其中表土剥离 0.20 万 m<sup>3</sup>，平整开挖 0.12 万 m<sup>3</sup>，基础开挖 0.05 万 m<sup>3</sup>，消防水池开挖 0.04 万 m<sup>3</sup>；工程建设回填土石方总量 0.41 万 m<sup>3</sup>，其中场地平整填筑 0.18 万 m<sup>3</sup>，基础回填 0.02 万 m<sup>3</sup>，消防水池回填 0.01 万 m<sup>3</sup>；绿化覆土 0.20 万 m<sup>3</sup>，覆土来源为前期剥离的表土，场内互调 0.06 万 m<sup>3</sup>，工程建设不产生弃土弃渣。具体土石方平衡及流向分析见表 1-4、图 1-1。

项目分区	开挖			回填			调入		调出		外借		废弃	
	土石方	剥离表土	小计	土石方	绿化覆土	小计	数量	来源	数量	去向	数量	来源	数量	去向
表土剥离		0.20	0.20											
场地平整	0.12		0.12	0.18		0.18	0.06	建筑物基础挖填、消防水池挖填						
建筑物基础挖填	0.05		0.05	0.02		0.02			0.03	场地平整				
消防水池挖填	0.04		0.04	0.01		0.01			0.03	场地平整				
绿化覆土					0.20	0.20								
合计	0.21	0.20	0.41	0.21	0.20	0.41	0.06		0.06

（2）土石方平衡：开挖（0.41）+调入（0.06）+外借（0）=填方（0.41）+调出（0.06）+废弃（0.00）=0.47 万 m<sup>3</sup>。

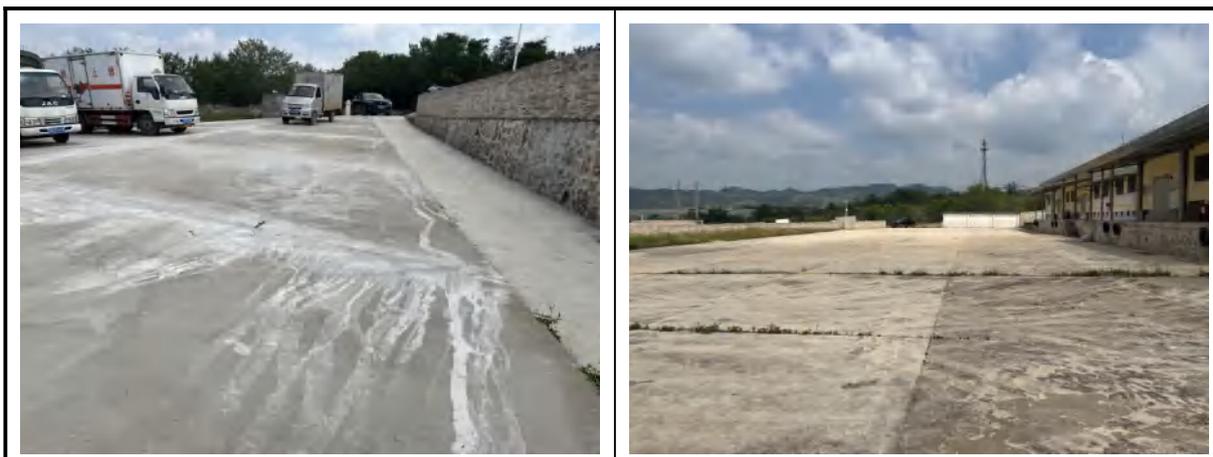
项目区内场地硬化

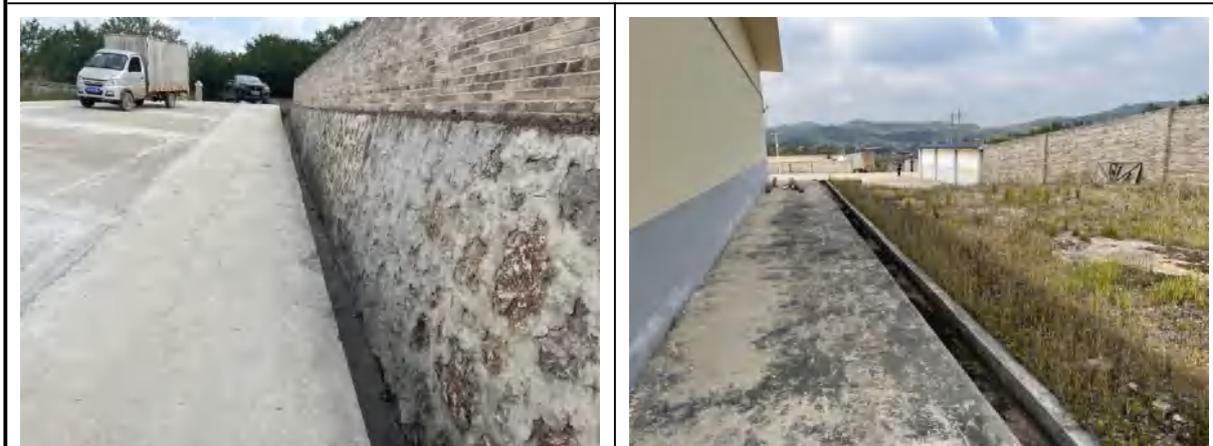
项目区内排水沟

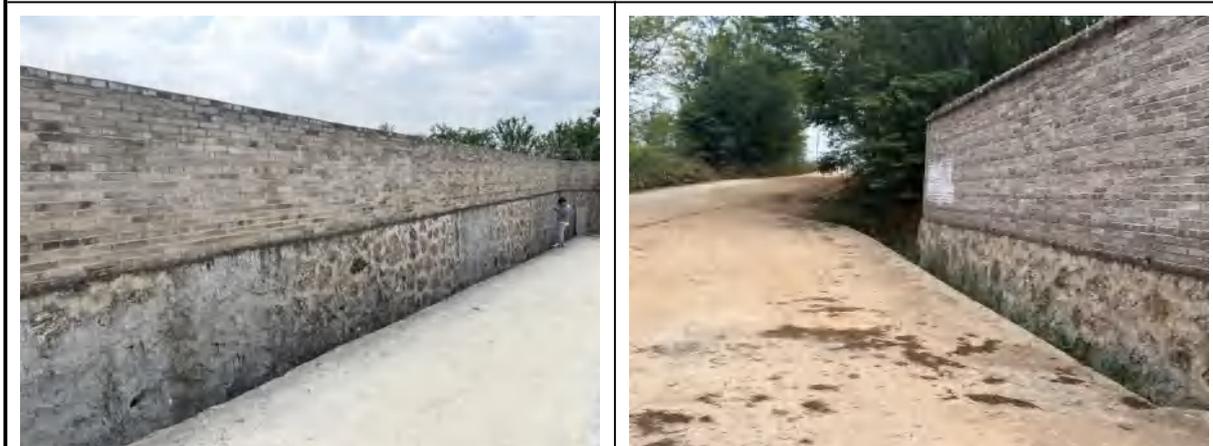
项目区内浆砌石挡墙

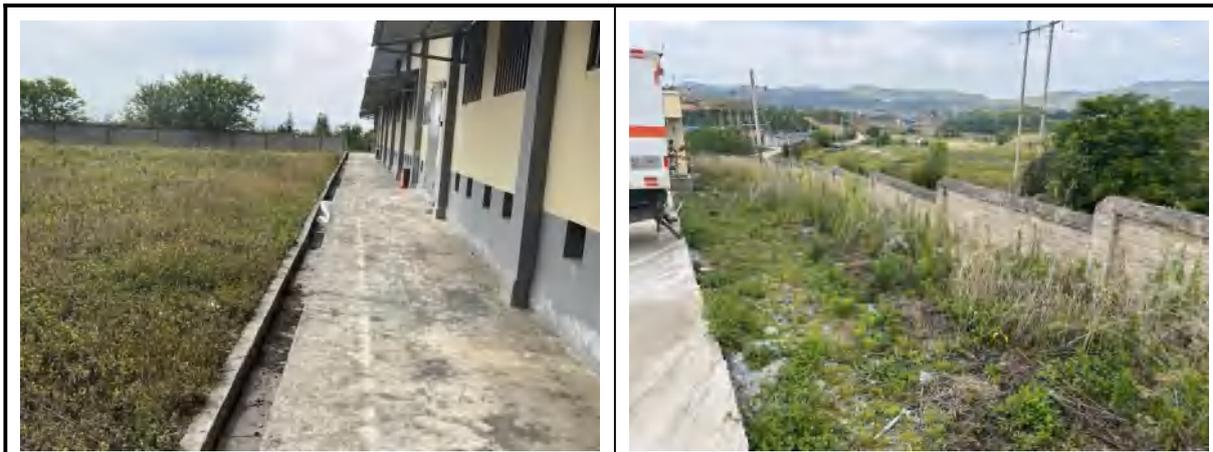
项目区内绿化

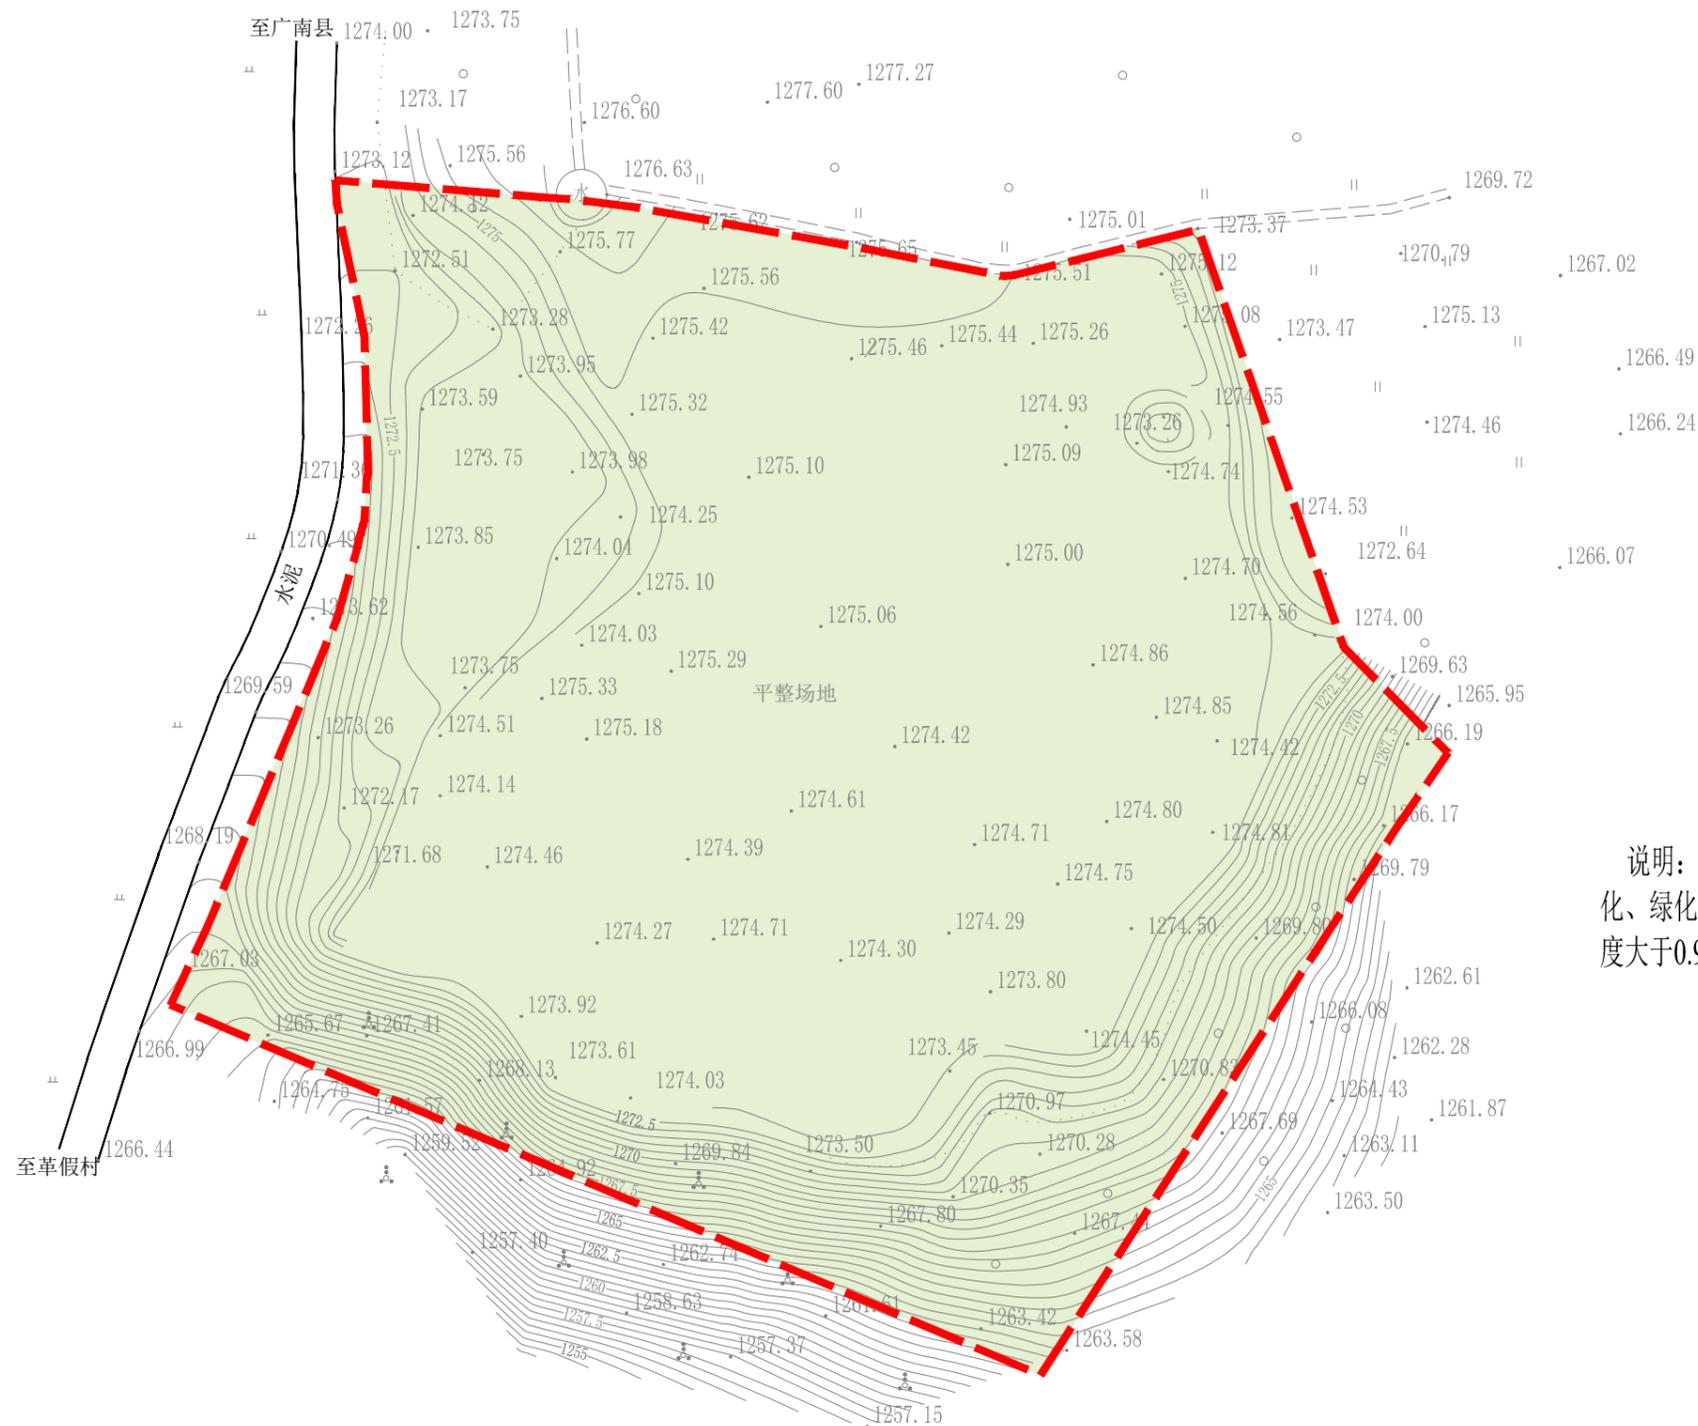
# 烟花爆竹仓库建设项目土壤侵蚀强度分布图

序号	地表物质组成	面积	土壤侵蚀模数	平均土壤侵蚀模数
		hm <sup>2</sup>	t/km <sup>2</sup> ·a	t/km <sup>2</sup> ·a
1	建构筑物覆盖	0.14	0.00	126.00
2	硬化覆盖	0.23	0.00	
3	绿化, 植被盖度大于0.9	0.63	200.00	
合计		1.00	/	126.00

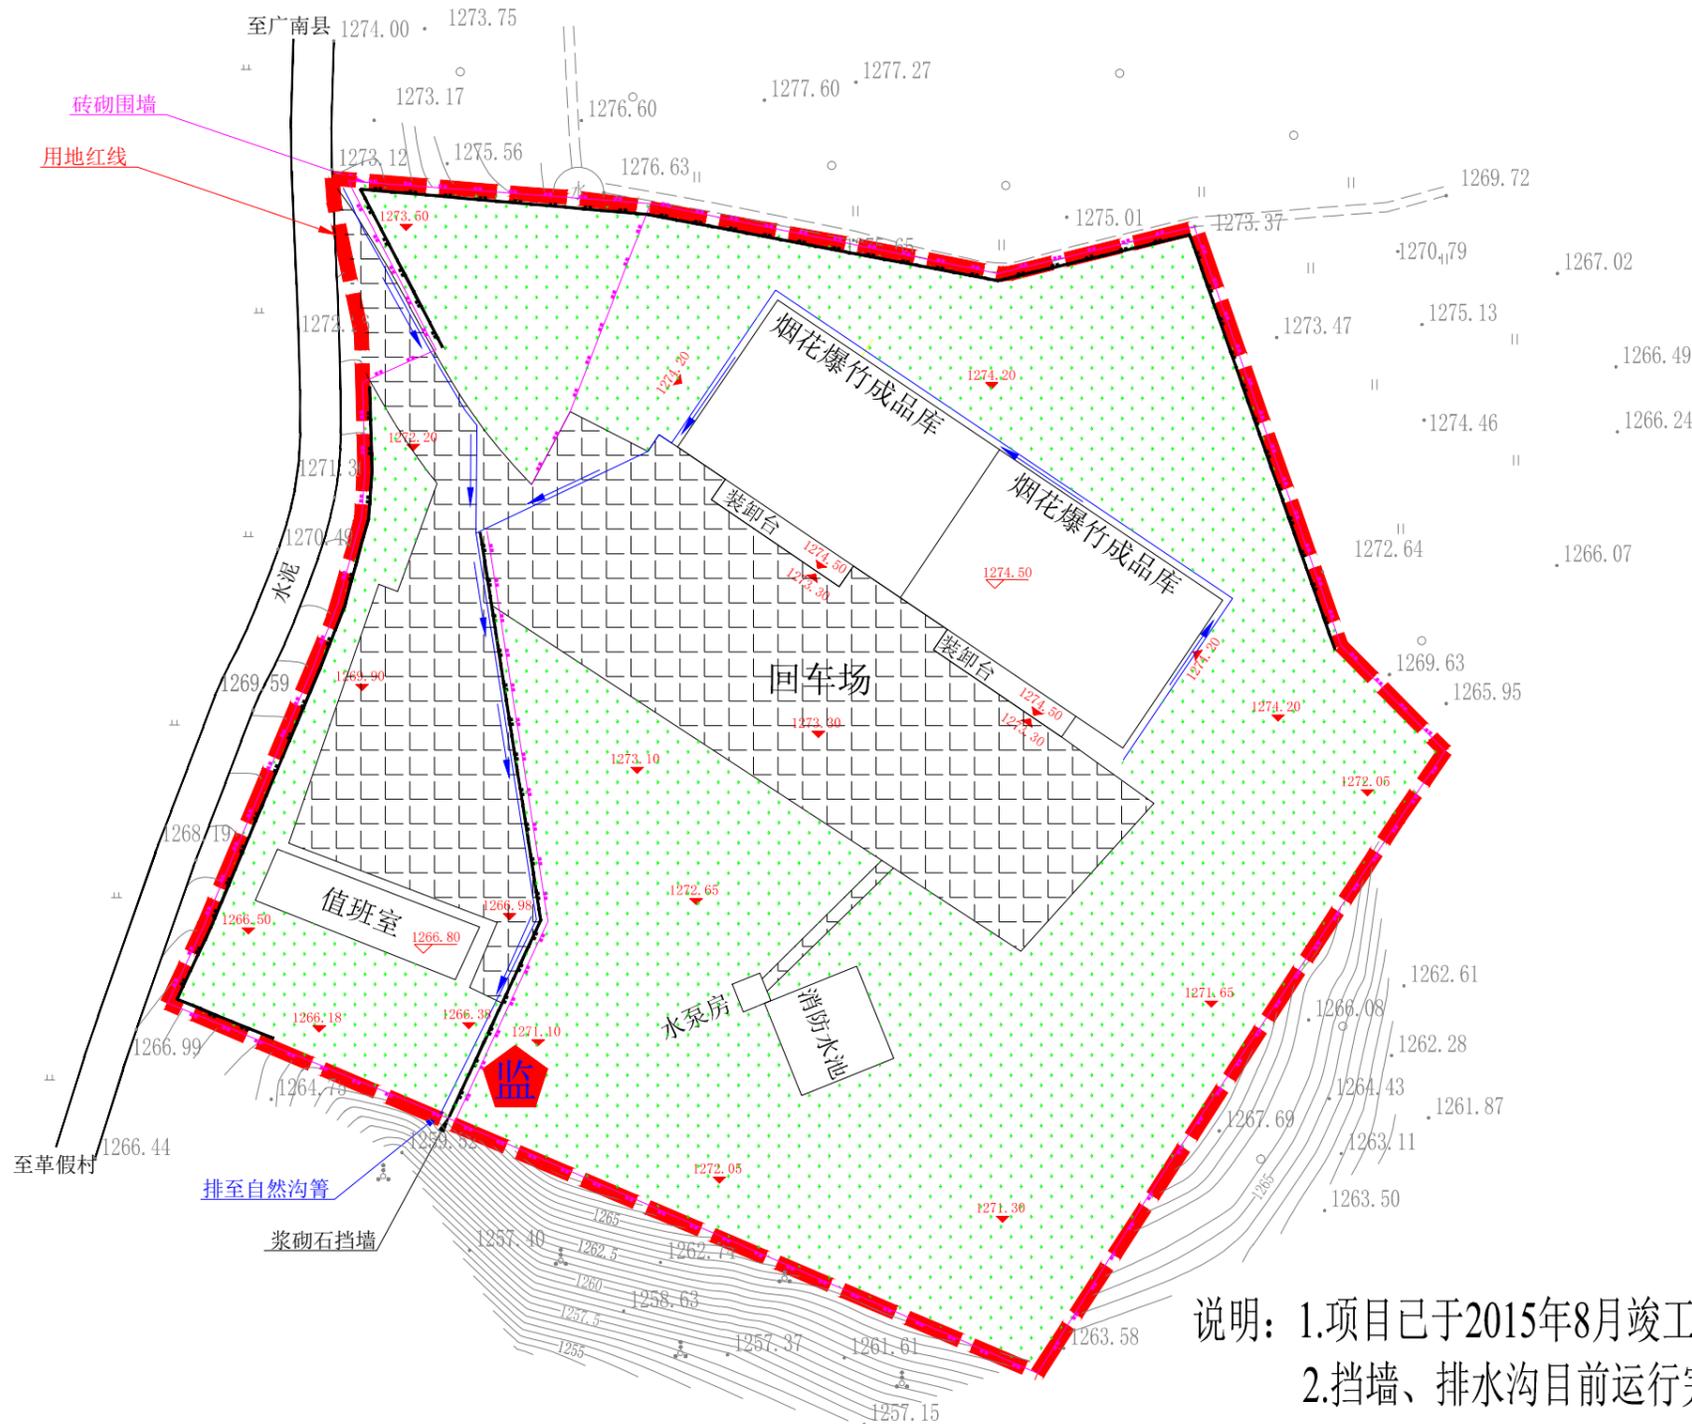
说明: 1.项目已于2015年8月竣工投入使用;  
 2.挡墙、排水沟目前运行完好;  
 3.园林绿化植被长势好, 盖度大于0.9;  
 4.共设置1个监测点, 主要监测措施运行情况。
