# 鲁甸县江底镇箐脚村肉牛养殖育肥场供水项目

# 水土保持方案报告表

项	目	名称:	鲁甸县江底镇箐脚村肉牛养殖育肥场供水项目
送	审」	单位:	鲁甸县开投产业发展有限公司
法是	定代表	表人:	杨玉金
			昭通市鲁甸县文屏镇卧龙社区世纪大道 79 号
联	系	人:	<b>_</b>
			13578024568
			云南万川科技有限公司
			2024年1月

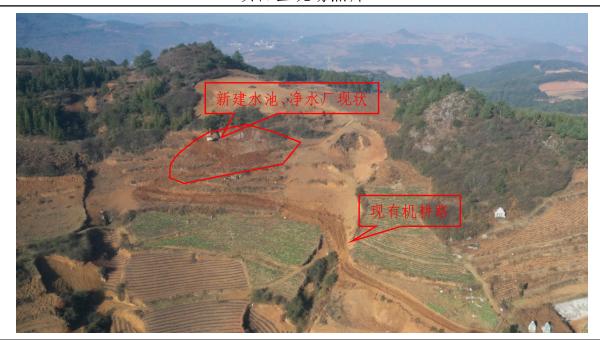
瓦窑牧场周边水厂工程区建设现状1(2023.12)

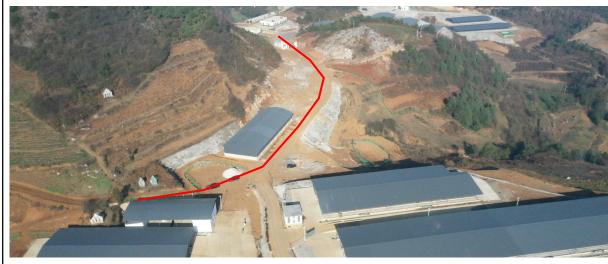
瓦窑牧场内部道路已埋设输水管道现状 2 (2023.12)

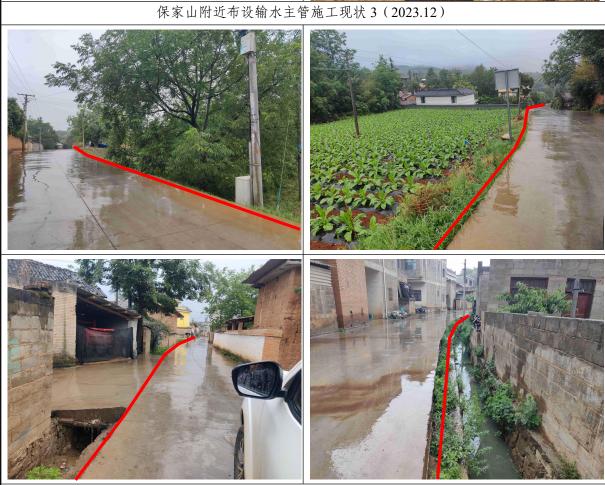
桃源水库至保家山居民点周边乡村道路安装输水主管区域现状 4 (2023.6)

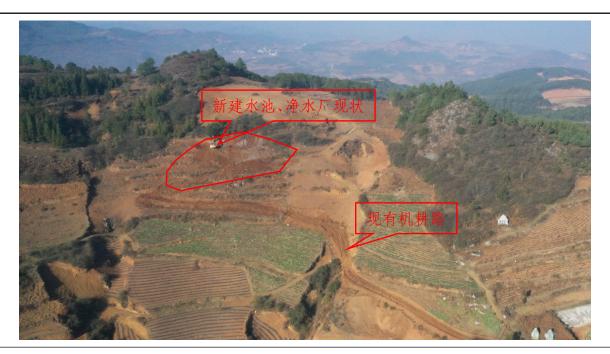
瓦窑牧场周边水厂工程区新建 1000m3 水池、净水厂、新建 2000m3 清水池现状 1 (2023.12)

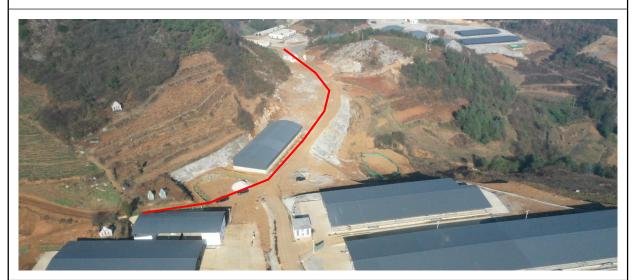
瓦窑牧场内部道路已埋设输水管道现状 2 (2023.12)

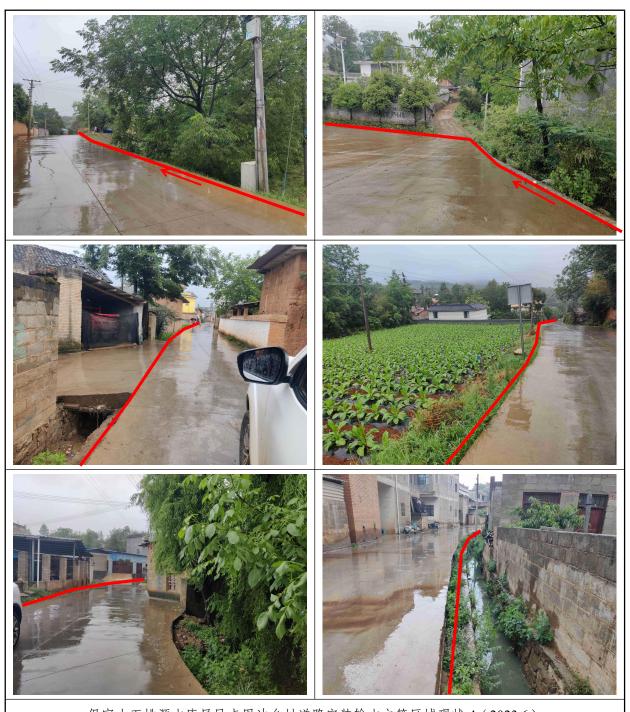
保家山至桃源水库居民点周边乡村道路安装输水主管区域现状 4 (2023.6)

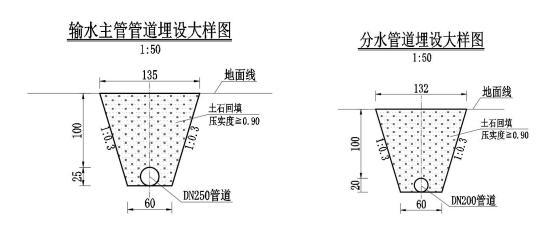
图 2-2 输水工程区管线埋设区域开挖管槽剖面图

现阶段项目区已完成瓦窑牧场—保家山附近输水主管埋设、瓦窑牧场—口子牧场分水管道埋设,共计完成管线埋设 4km,其中瓦窑牧场附近的部分输水主管及分水管道共用同一开挖管槽,管槽开挖面为梯形断面,管槽开挖平均断面面积为 1.22m²,共计产生开挖土石方 0.50 万 m³,回填利用 0.46 万 m³,剩余 0.04 万 m³ 临时堆放于开挖管槽两侧,用于埋管结束后进行回填利用。

开槽时,其沟底宽度一般为外径加 0.3m,沟底设计标高以上 0.2m~0.3m 的原状土应予以保留,禁止扰动,铺前用人工清理,如局部超挖或有坚硬物时,需用沙土、砾石或合乎要求的原土填补并分层夯实。管道安装铺设完毕后,应尽快回填,乡村道路铺设供水管线区域地表应进行混凝土硬化。在管道试压前,管顶以上回填土厚度不小于 0.5m,管道接口前后 0.2m 范围内不得回填,管道应在未覆盖填土时进行通水压力试验,无渗漏和符合要求后方可回填土方。

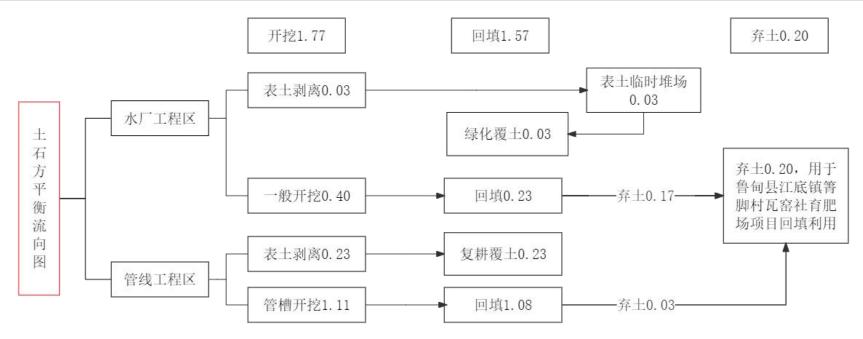
图 2-3 土石方平衡流向图 (单位: 万 m³)

本工程建设期间共计开挖土石方 1.77 万  $m^3$ (表土剥离 0.26 万  $m^3$ 、一般开挖 0.40 万  $m^3$ 、管槽开挖 1.11 万  $m^3$ ),回填土石方 1.57 万  $m^3$ (表土回覆 0.26 万  $m^3$ 、一般回填 1.31 万  $m^3$ ),产生弃土 0.20 万  $m^3$ ,全部用于鲁甸县江底镇箐脚村瓦窑社育肥场项目回填利用。详见表 2-6。

本工程施工工期为 2023 年 6 月~2024 年 3 月, 共计产生开挖土石方 1.77 万 m³, 回填利用 1.57 万 m³, 产生弃土 0.20 万 m³, 产生弃土满足回填土的要求, 故全部用于鲁甸县江底镇箐脚村瓦窑社育肥场项目回填利用。本工程产生的弃土主要来源于水厂工程区,输水工程区仅产生少量弃土。

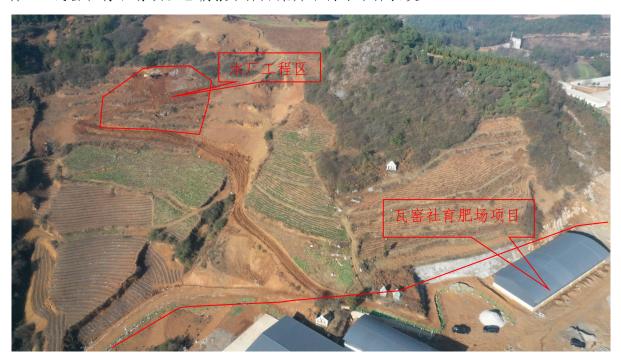
图 2-4 水厂工程区与瓦窑社育肥场项目的相对位置现状

鲁甸县江底镇箐脚村瓦窑社育肥场项目(文中简称"瓦窑社育肥场")与本项目均位于鲁甸县江底镇箐脚村,其中水厂工程区位置位于瓦窑社育肥场西侧山坡的中部,与育肥场项目直线距离较短,约100m,弃土运距较短,可通过现有机耕路运至瓦窑社育肥场项目区,瓦窑社育肥场施工期为2023年3月~2024年12月,项目建设共计产生开挖土石方约14.00万m³,回填土石方15.00万m³,需外借土方1.00万m³,可完全接纳鲁甸县江底镇箐脚村肉牛养殖育肥场供水项目产生的0.20万m³弃土,情况说明详见附件5。瓦窑社育肥场项目已编报水保方案并取得了水保批复。

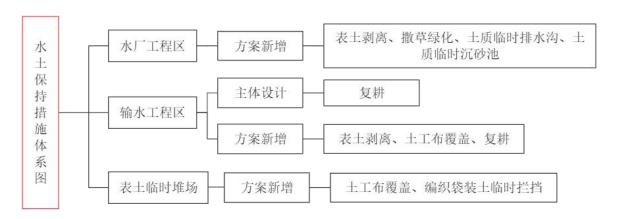
图 5-2 水土流失防治措施体系框图

本项目水土流失防治措施布设体系详见下图。
